ООО «АльянсПроект»

**О ТЕХНИЧЕСКОМ СОСТОЯНИИ ПОКРЫТИЯ (облицовки)
3-х ОБЕЛИСКОВ**
расположенных по адресу: Владимирская область,
г. Ковров, площадь Победы
И ВОЗМОЖНОСТИ ИХ ДАЛЬНЕЙШЕЙ ЭКСПЛУАТАЦИИ

2019г.

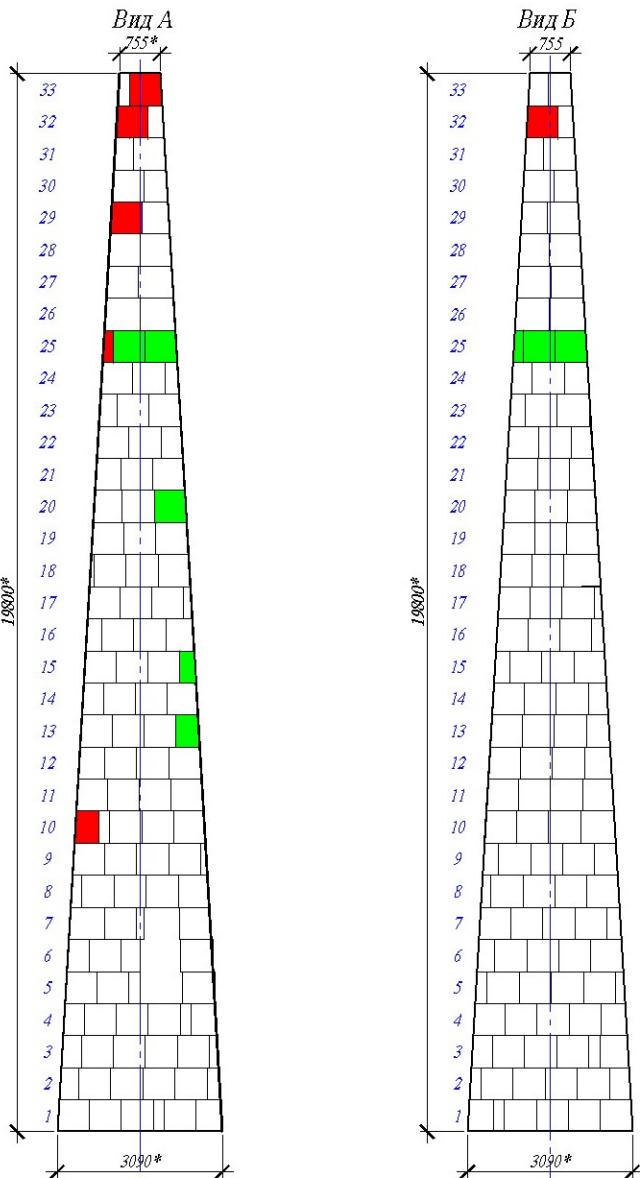
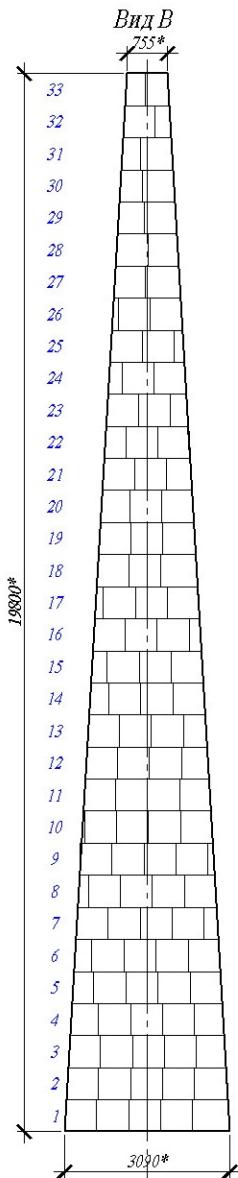
Обелиск 1

■ - аварийные участки облицовки. Требуется демонтаж плиты, демонтаж цементно-песчаного раствора, с последующим восстановлением.
Общая площадь аварийных участков обелиска №1 - 1.8м².

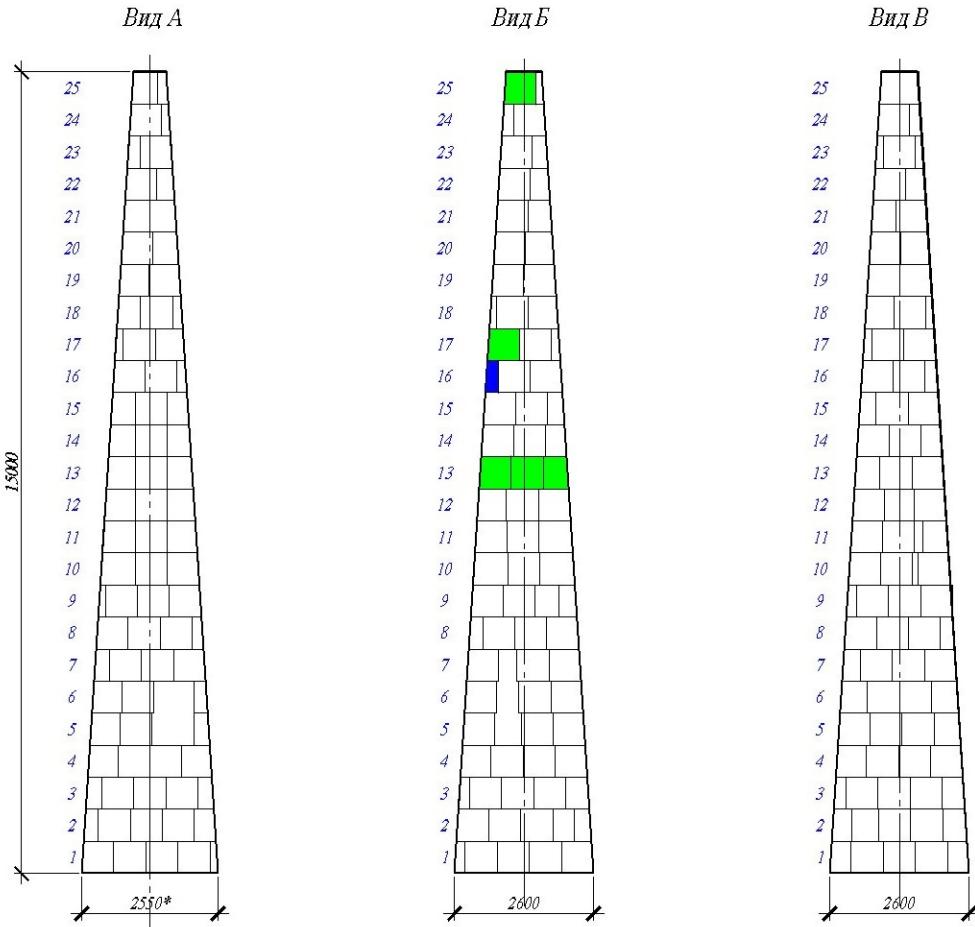
Обелиск 2

- - аварийные участки облицовки. Требуется демонтаж плиты, демонтаж цементно-песчаного раствора, с последующим восстановлением.
Общая площадь аварийных участков обелиска №2 - 0.0м².
- - участки облицовки, на которые следует обратить повышенное внимание во время ремонта, после окончания зимнего периода.
Общая площадь данных участков обелиска №2 - 1.8м².
- - участки, на которых облицовка отсутствует. Требуется восстановление.
Общая площадь данных участков обелиска №2 - 0.15м².

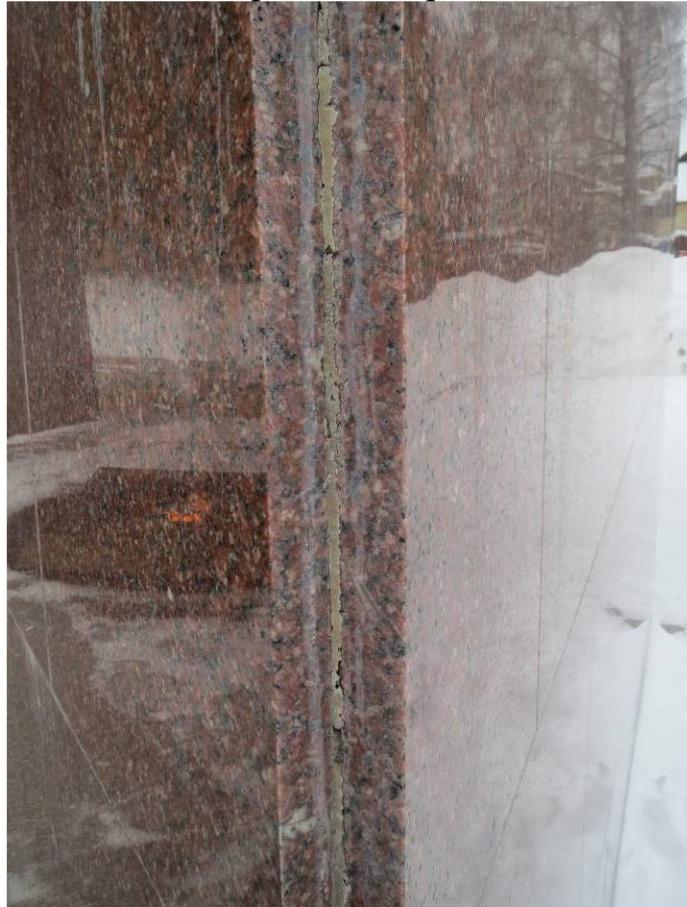
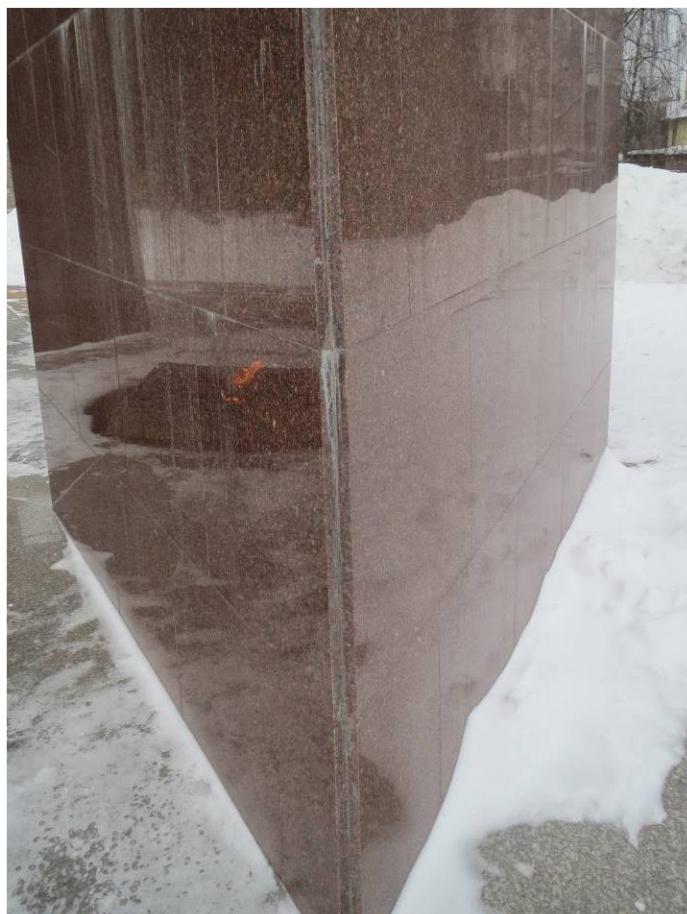
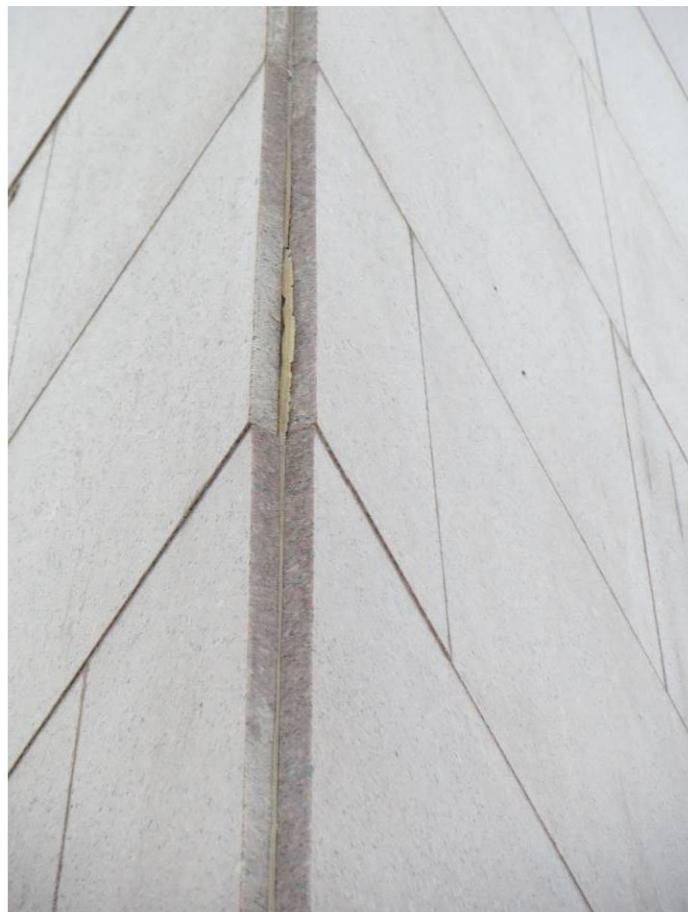
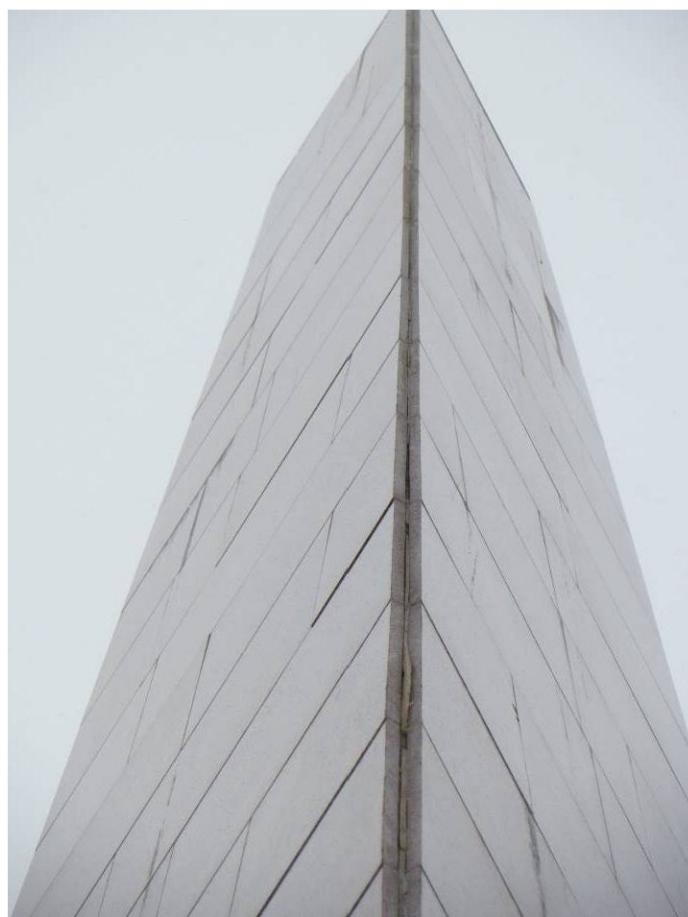
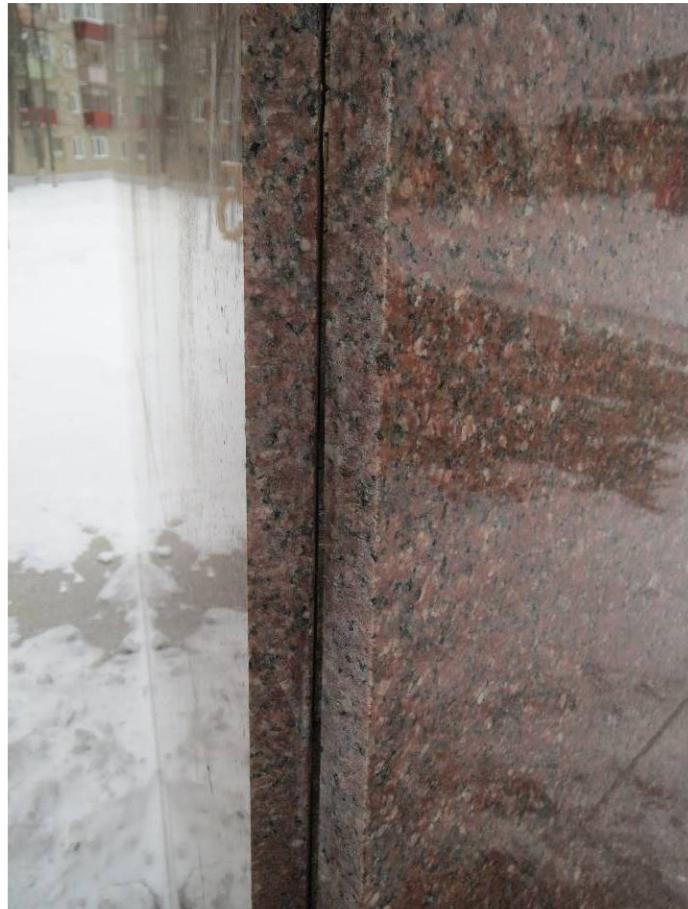
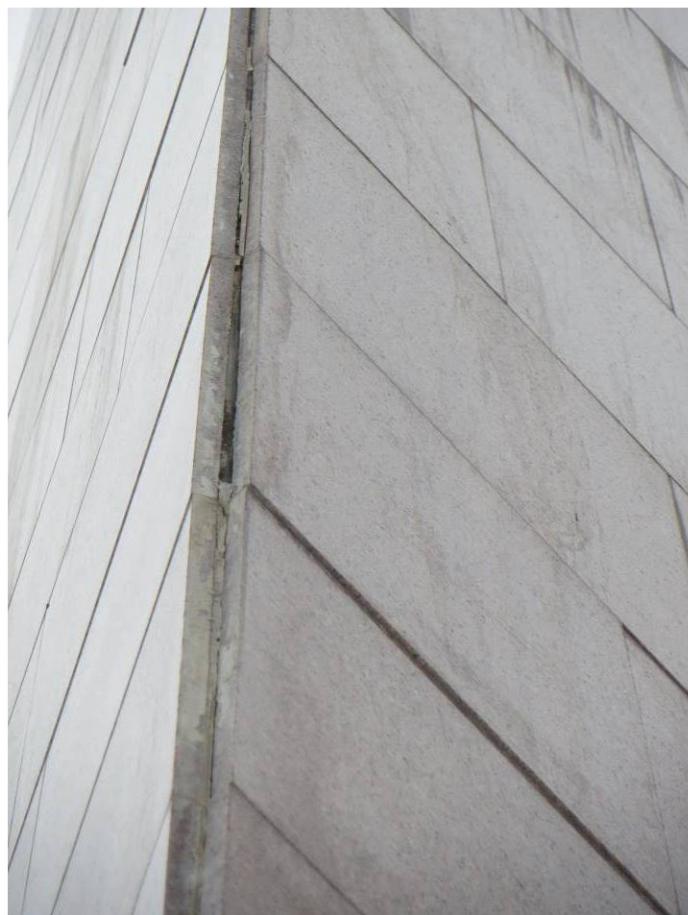
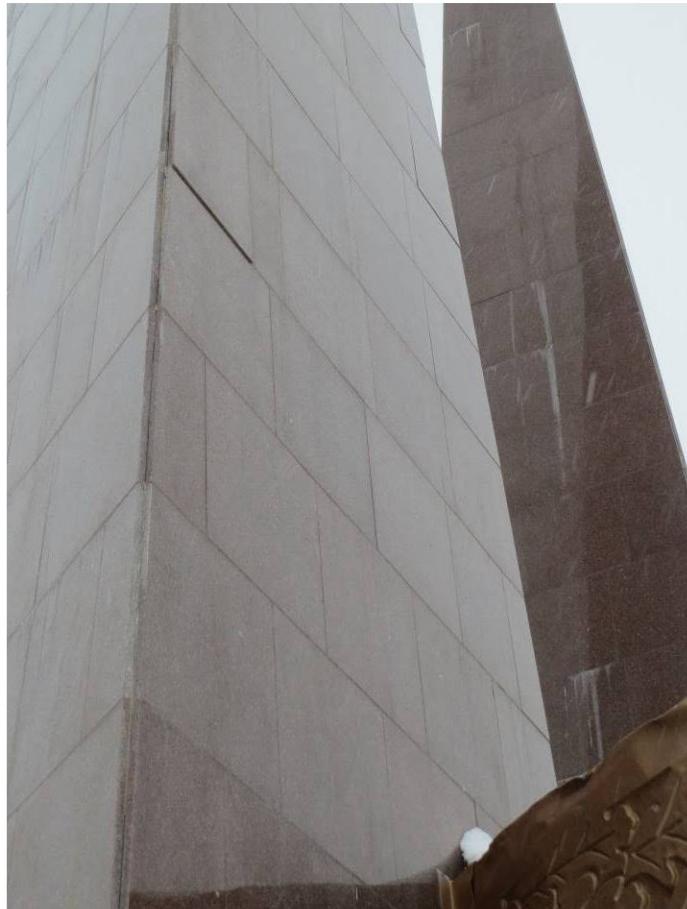
Выявленные дефекты покрытия обелисков

1. Разрушение герметизирующего вещества (состава) в местах примыкания гранитных плит на гранях обелисков, что привело к попаданию дожде-

вых вод и снежных масс встыки, с последующим проникновением в тело цементно-песчаного раствора, на который закреплены плиты облицовки. В дальнейшем, в следствие описанных выше явлений, происходило местное разрушение цементно-песчаного раствора под плитами облицовки, что вызвало отслоение (выход из плоскости облицовки) отдельных гранитных плит, в основной массе расположенных по краям граней обелисков.

2. Отсутствие следов ремонта швов в местах примыкания гранитных плит на гранях обелисков;
3. Отсутствие одной из плит облицовки на обелиске средней высоты;
4. Места потенциального разрушения отделки обелисков.

6. Необходимо выполнить демонтаж аварийных плит облицовки, с демонтажем кладочного раствора до бетонного сердечника обелисков, с последующей зачисткой внутренних плоскостей гранитных плит, восстановлением цементно-песчаного раствора на прежнюю глубину, с обязательной его связкой с существующим раствором и укладкой гранитных плит на соответствующие места на гранях обелисков.

7. Стыки плит на гранях обелисков, рекомендуется заполнить затиркой Mastertile® 700 и затереть затирочной смесью Mapei® Кегароху с подбором коле-

ра. Допускается замена данных материалов на аналогичные по характеристикам. Общая длина зачистки с последующей герметизацией швов составит около 270.0м/п.
