ООО «АльянсПроект»

**О ТЕХНИЧЕСКОМ СОСТОЯНИИ ПОКРЫТИЯ (облицовки)
3-х ОБЕЛИСКОВ**
расположенных по адресу: Владимирская область,
г. Ковров, площадь Победы
И ВОЗМОЖНОСТИ ИХ ДАЛЬНЕЙШЕЙ ЭКСПЛУАТАЦИИ

2019г.

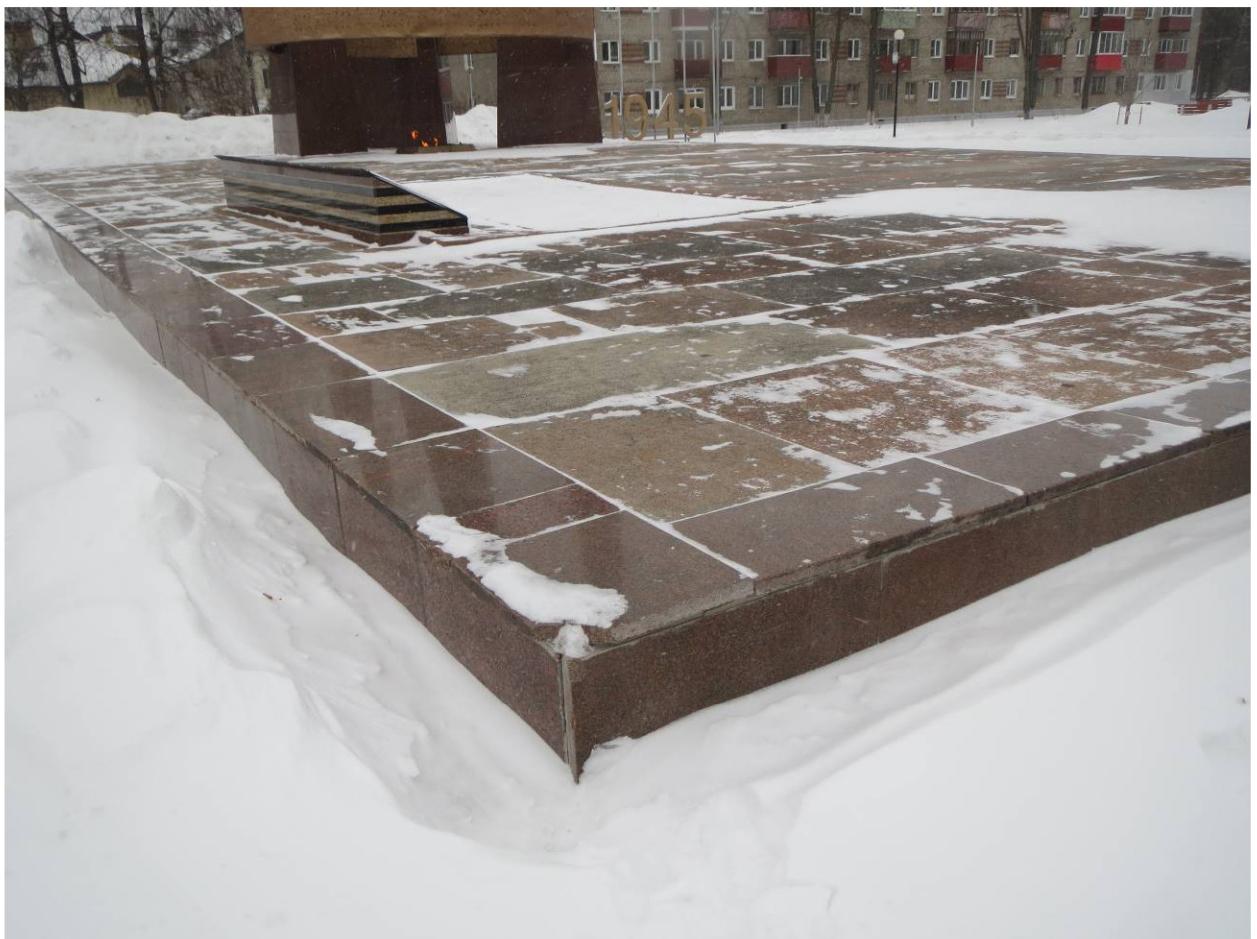
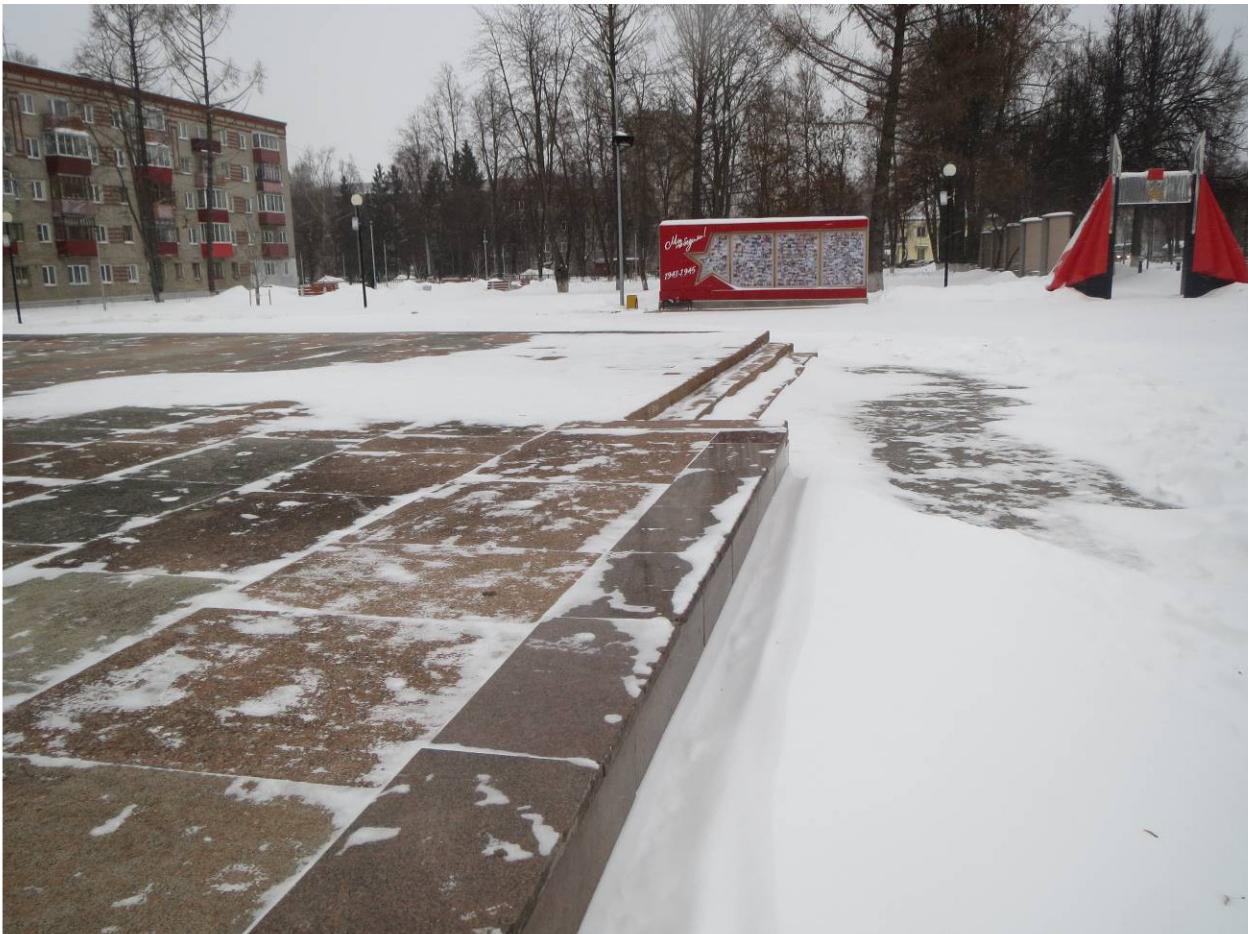
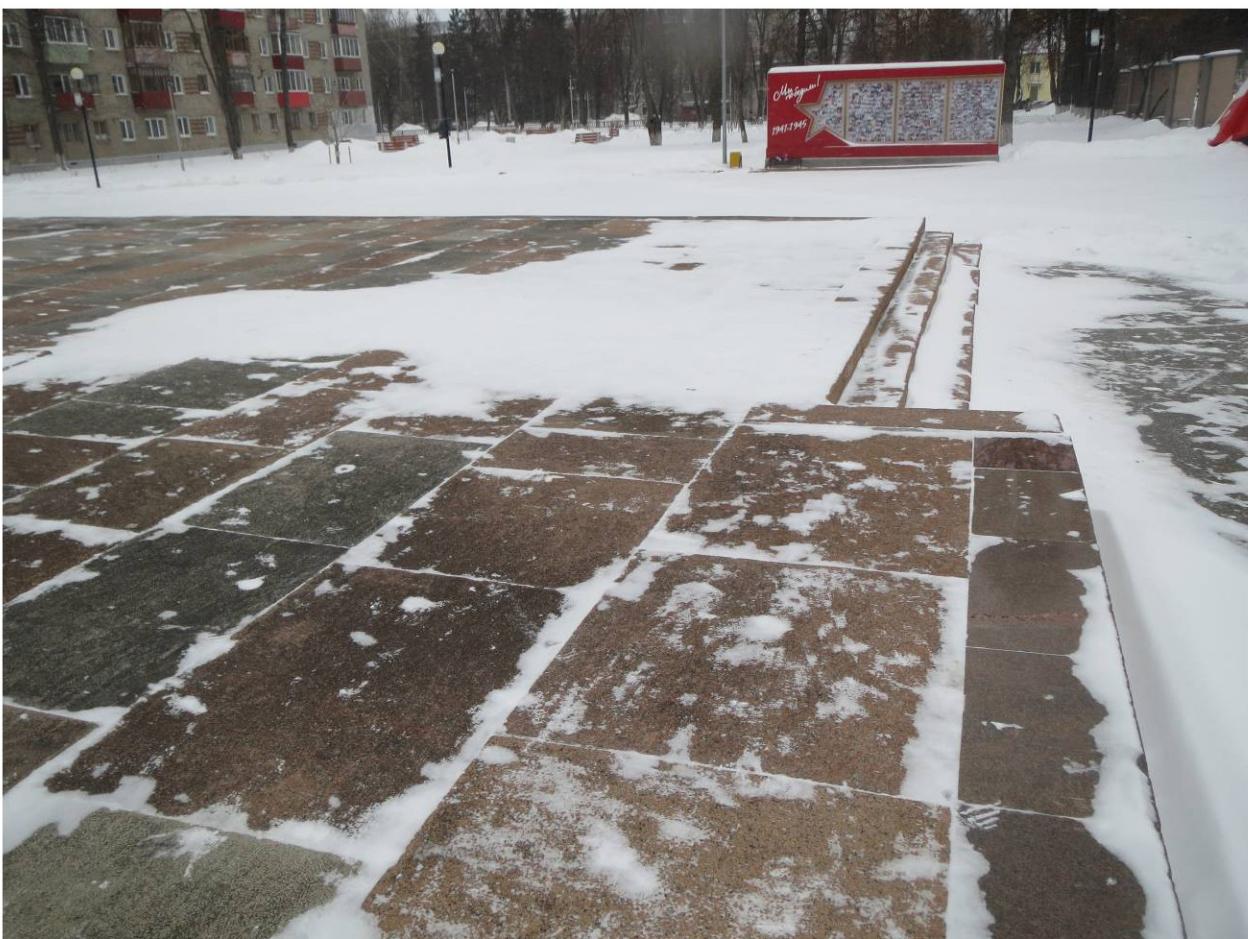
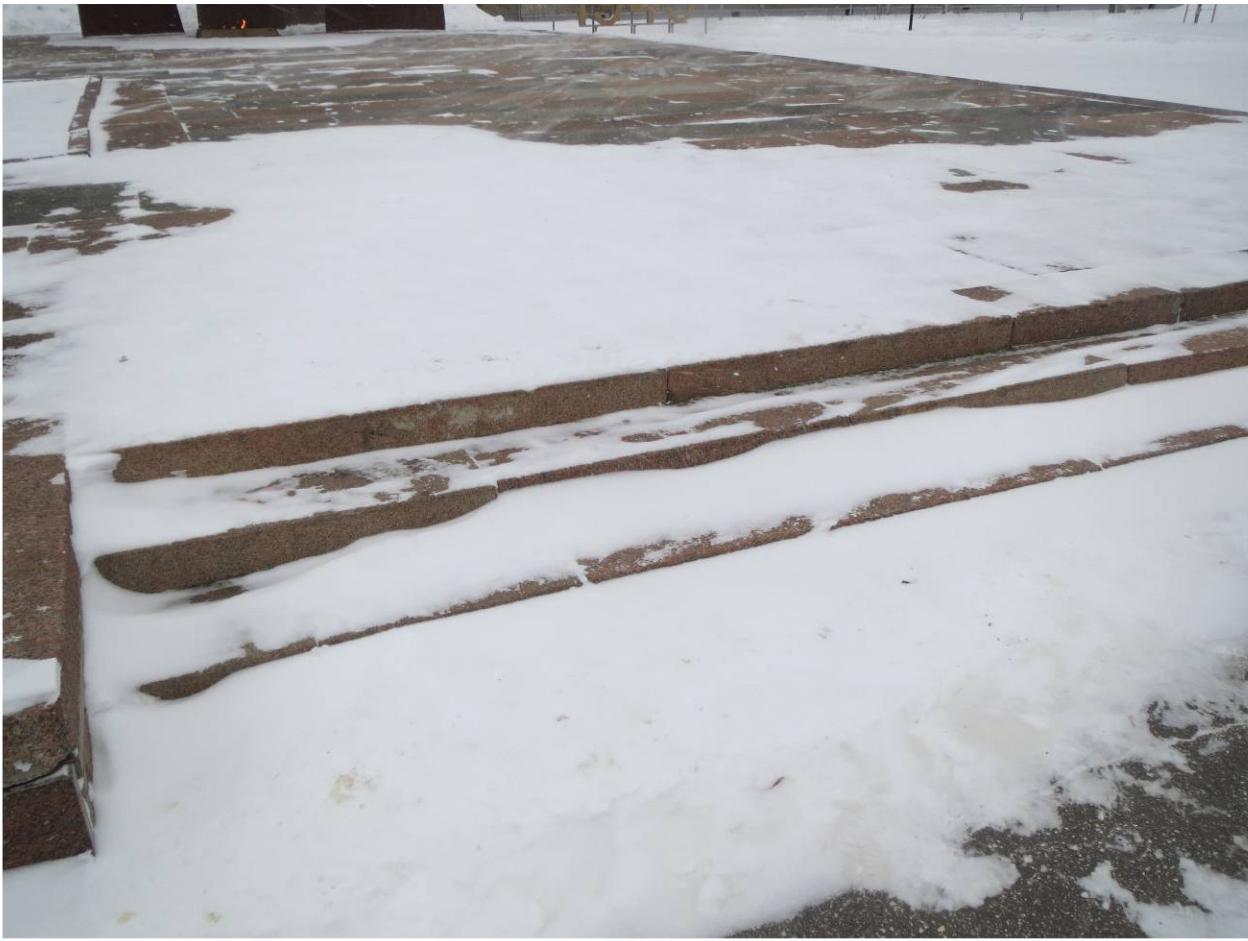
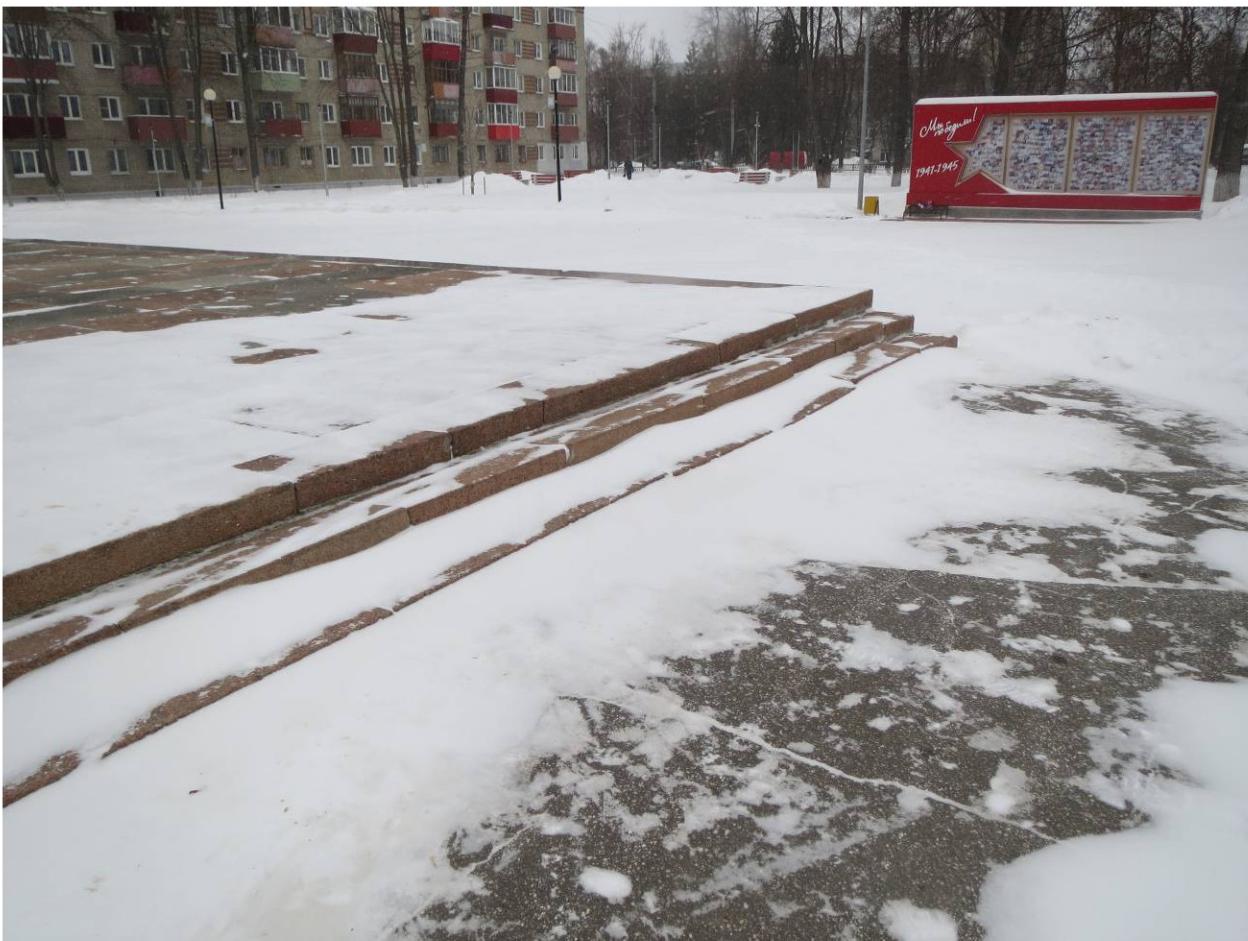
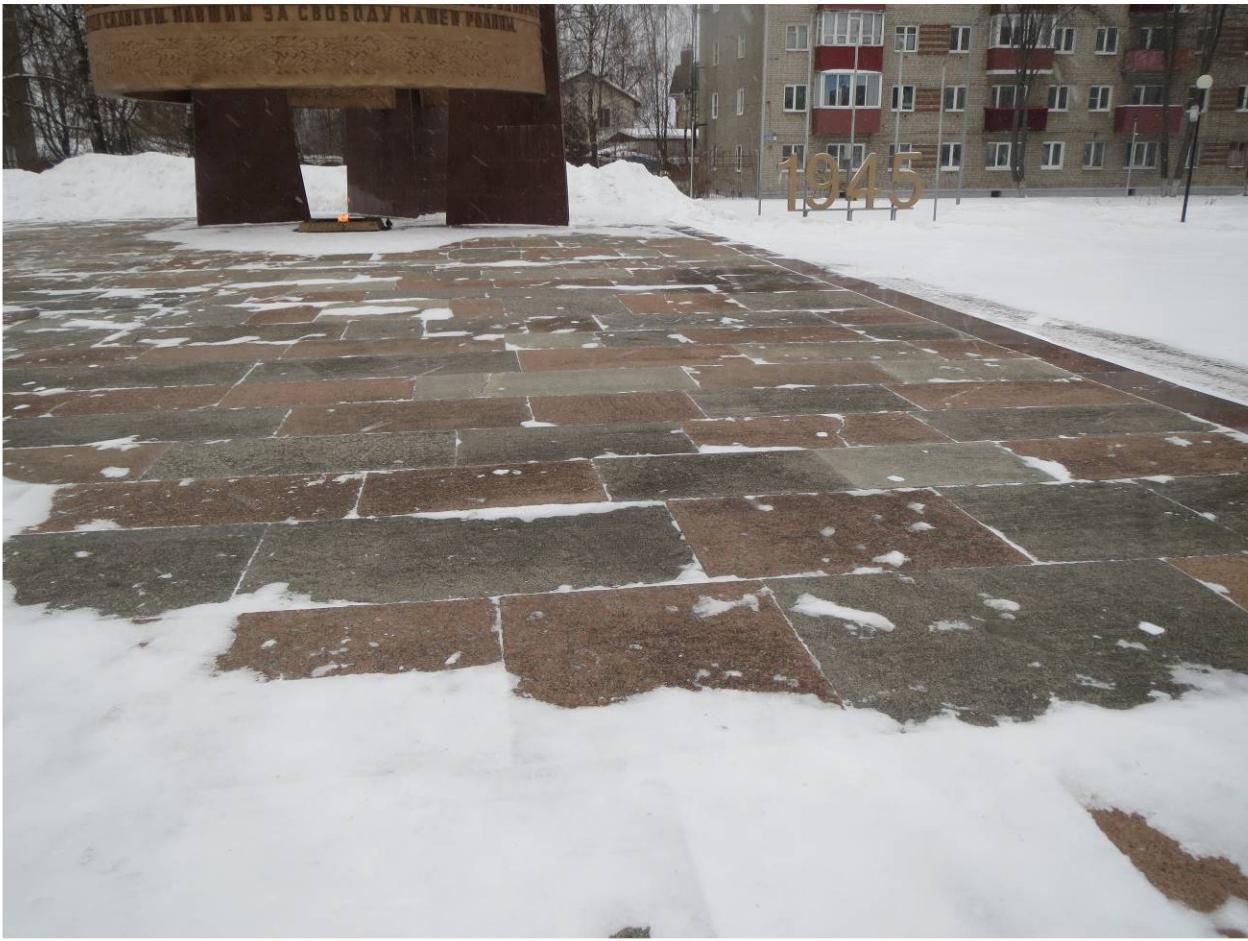
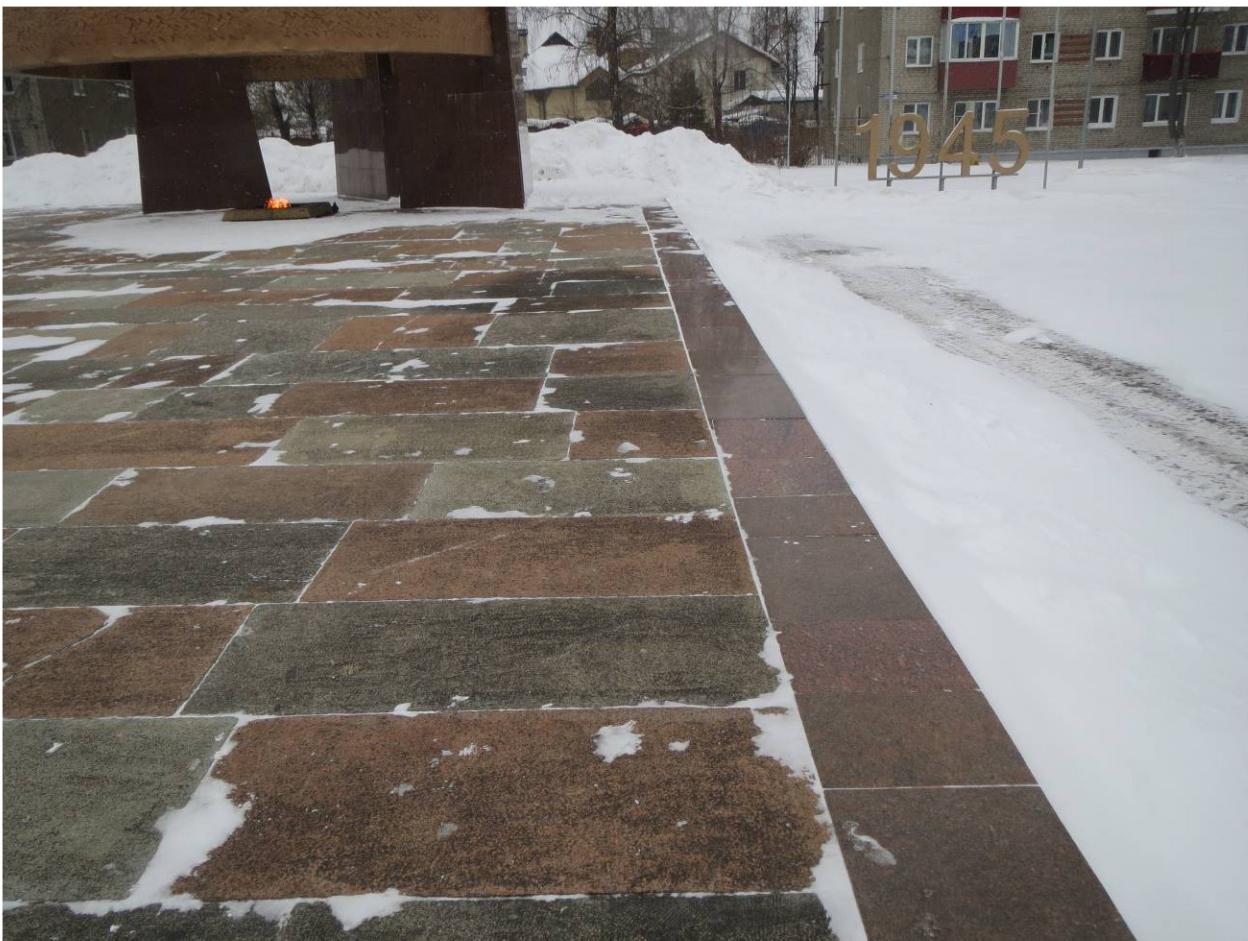
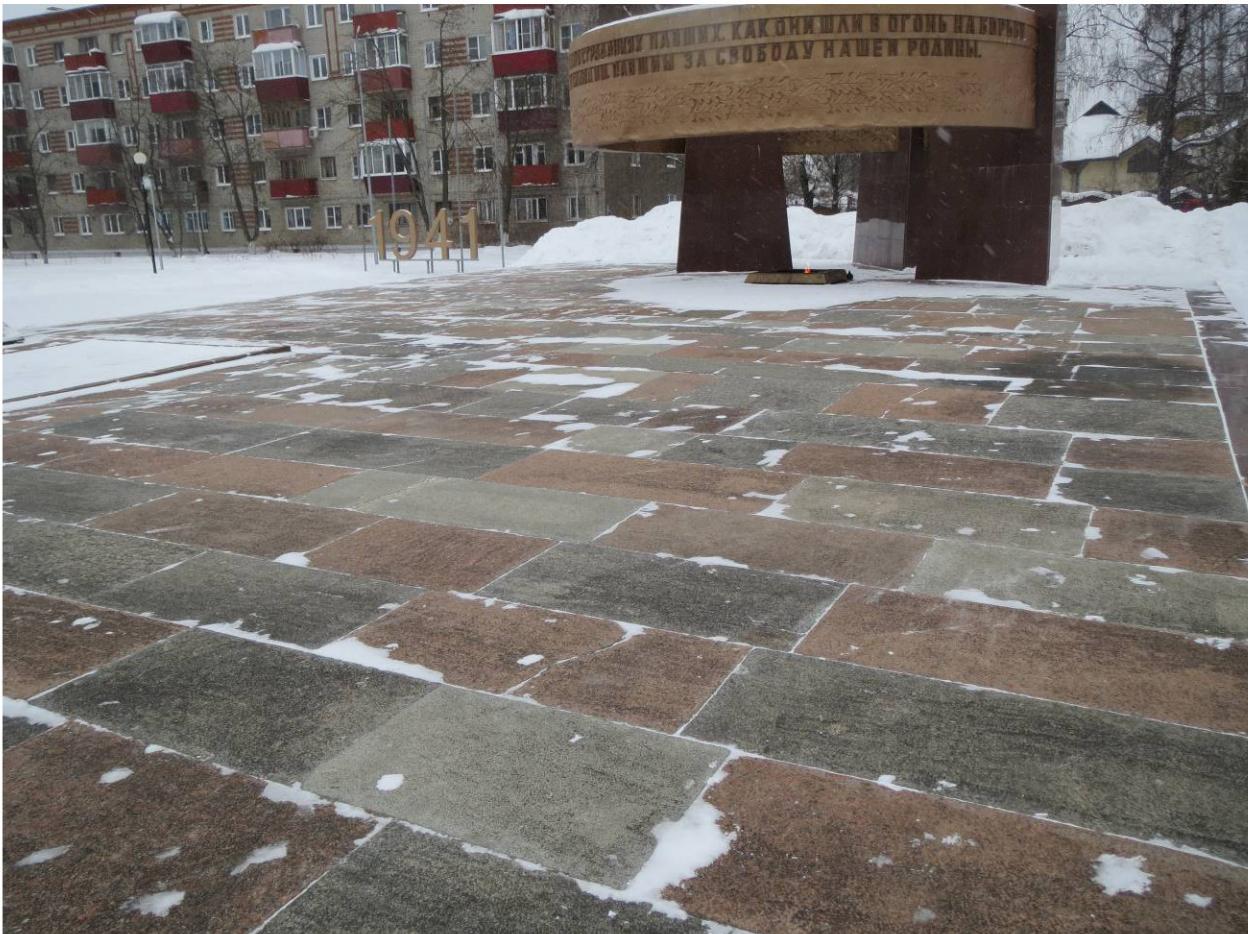
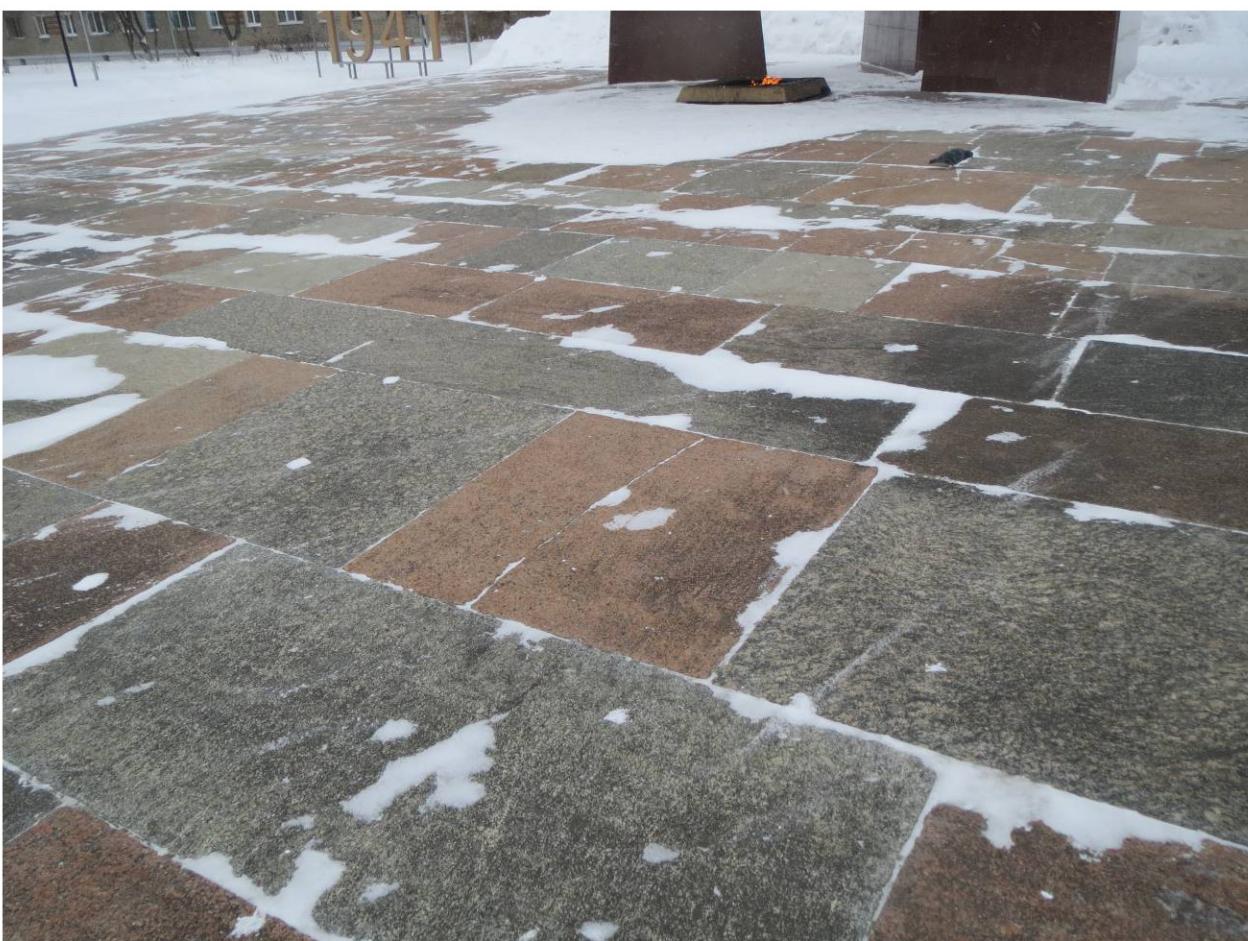
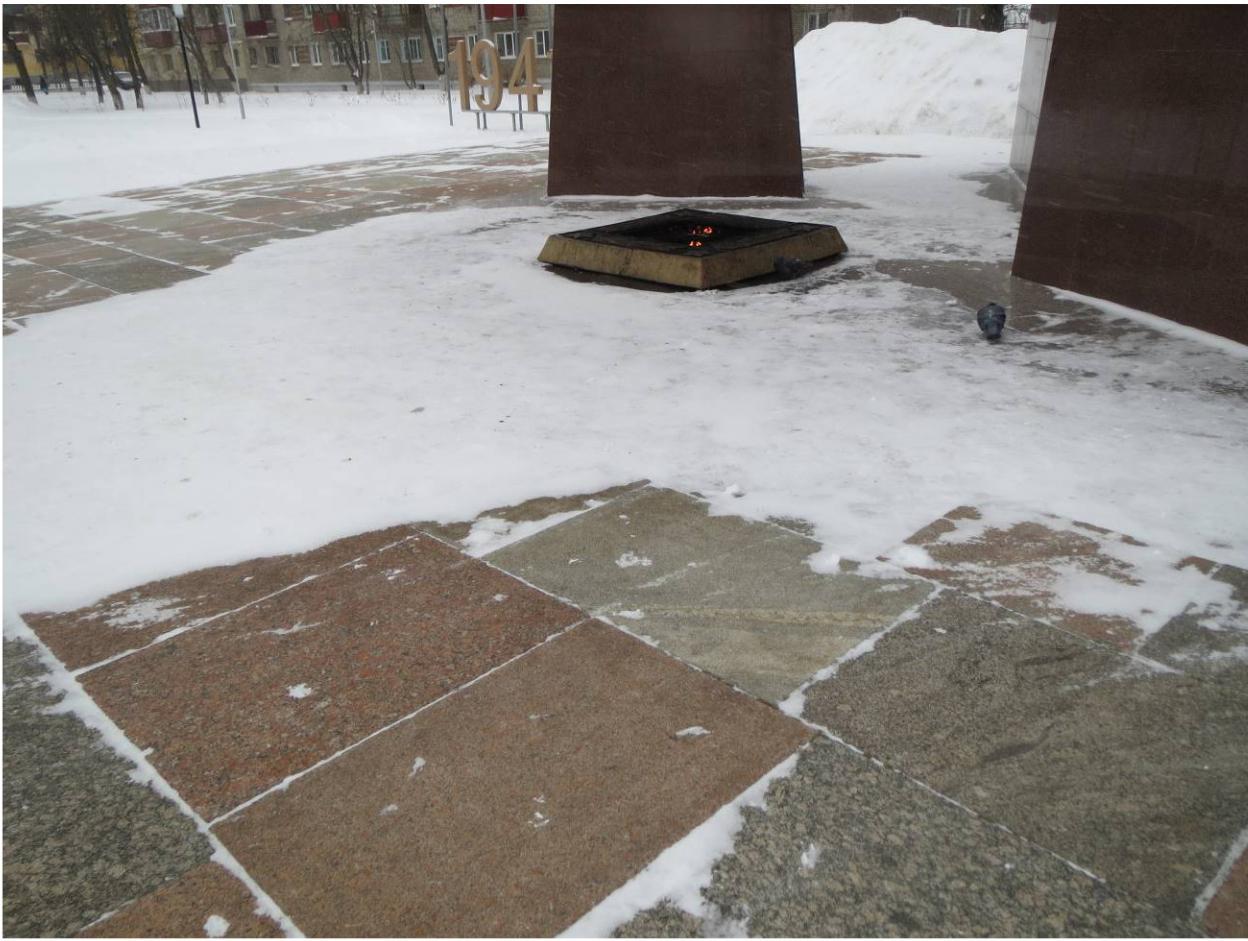
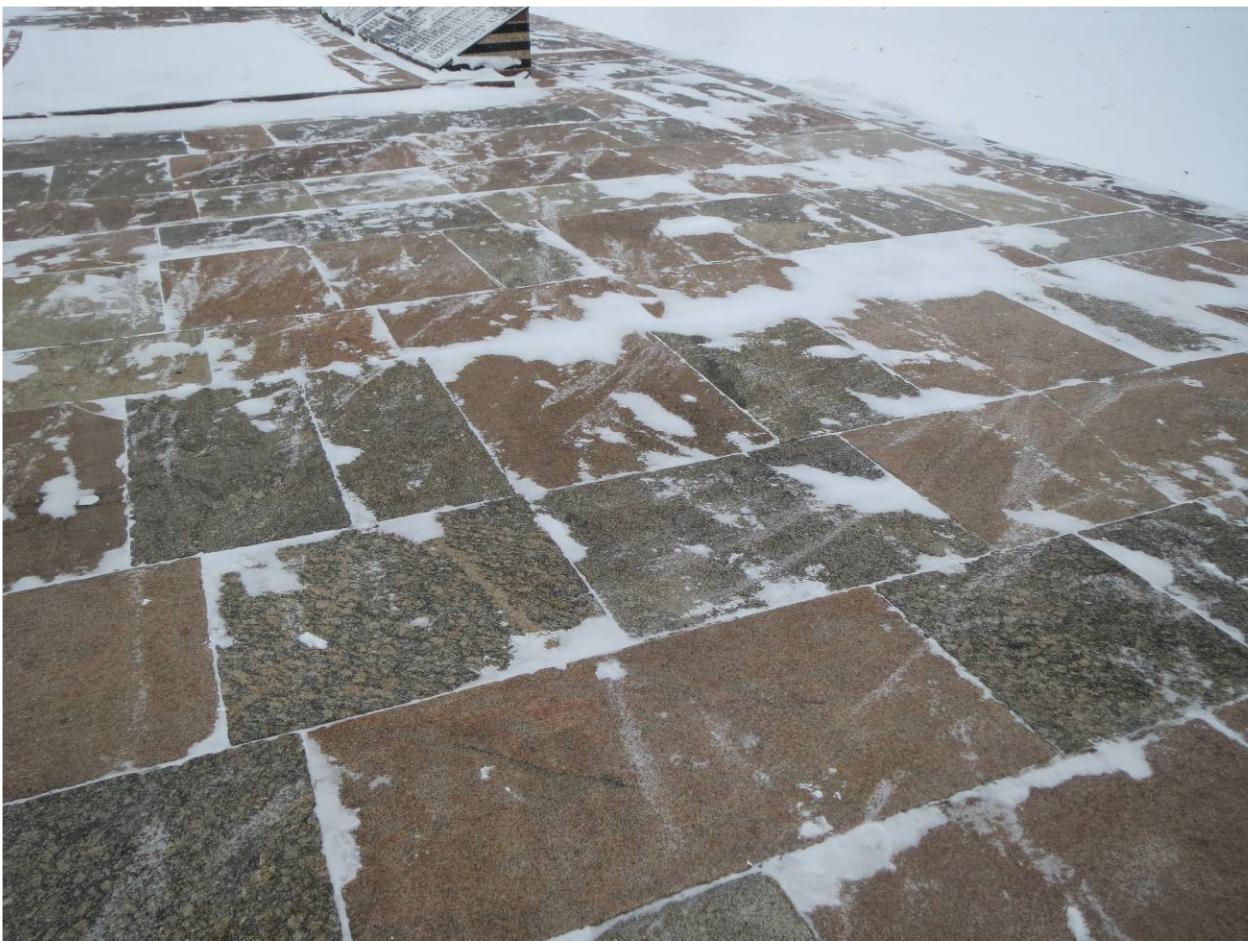
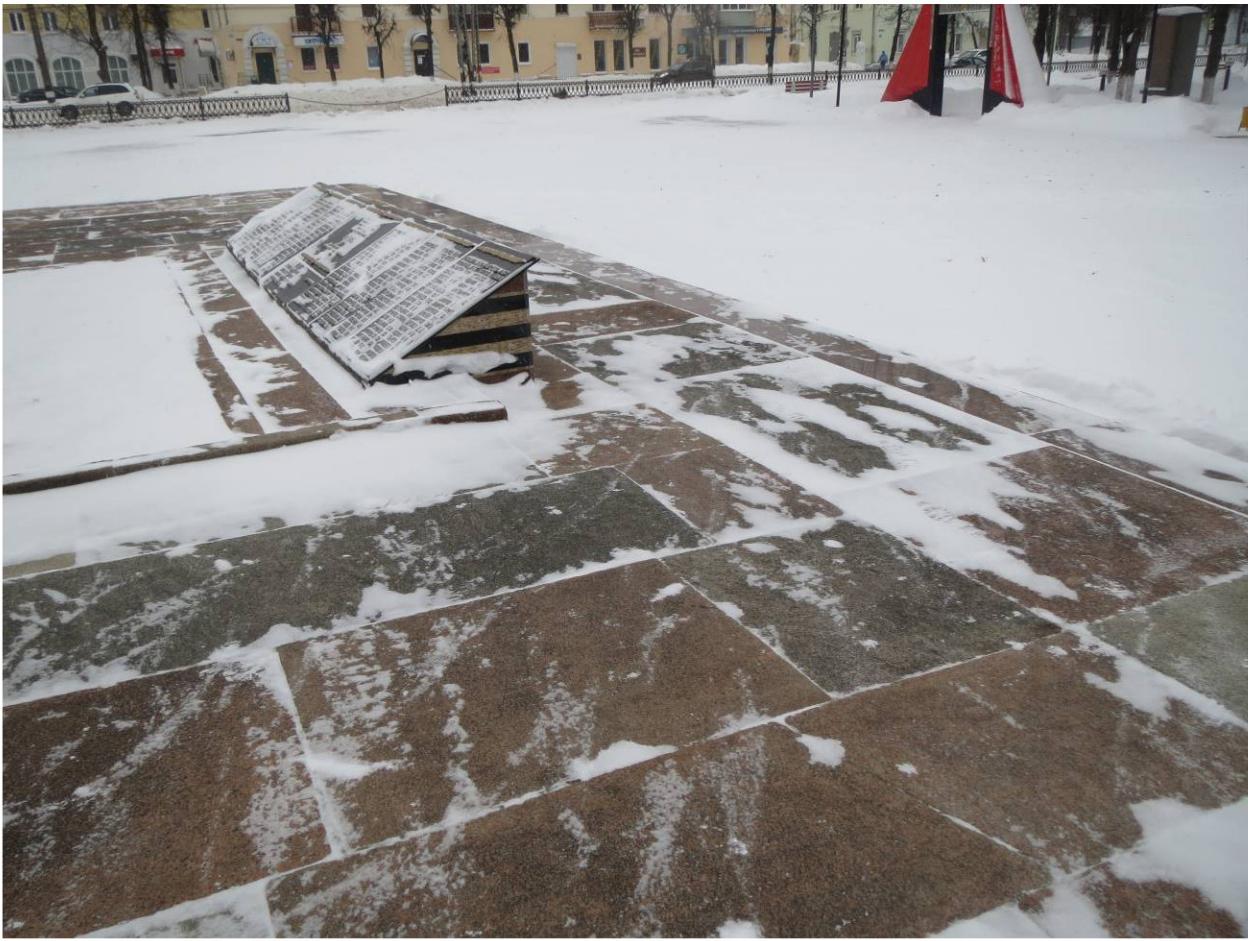
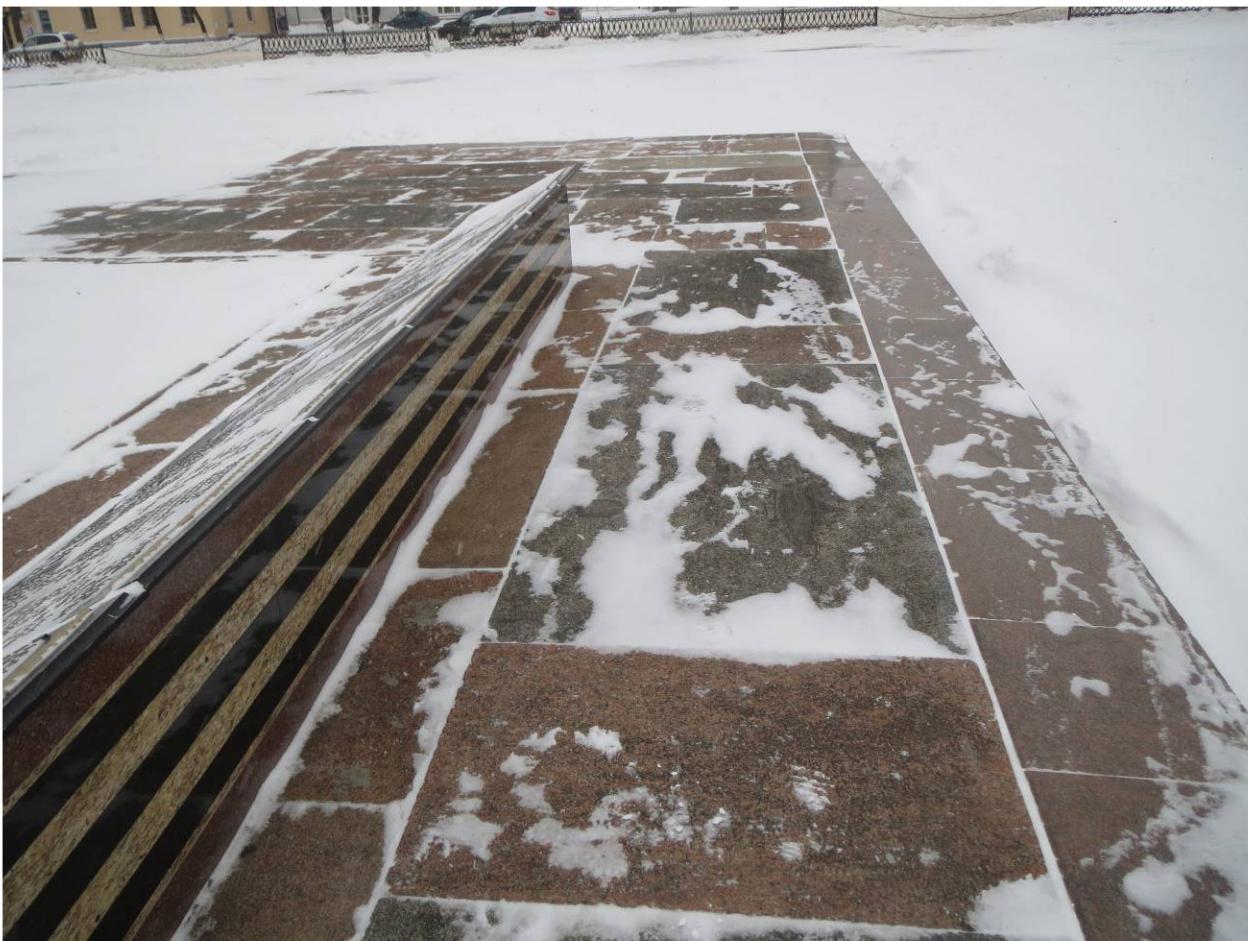
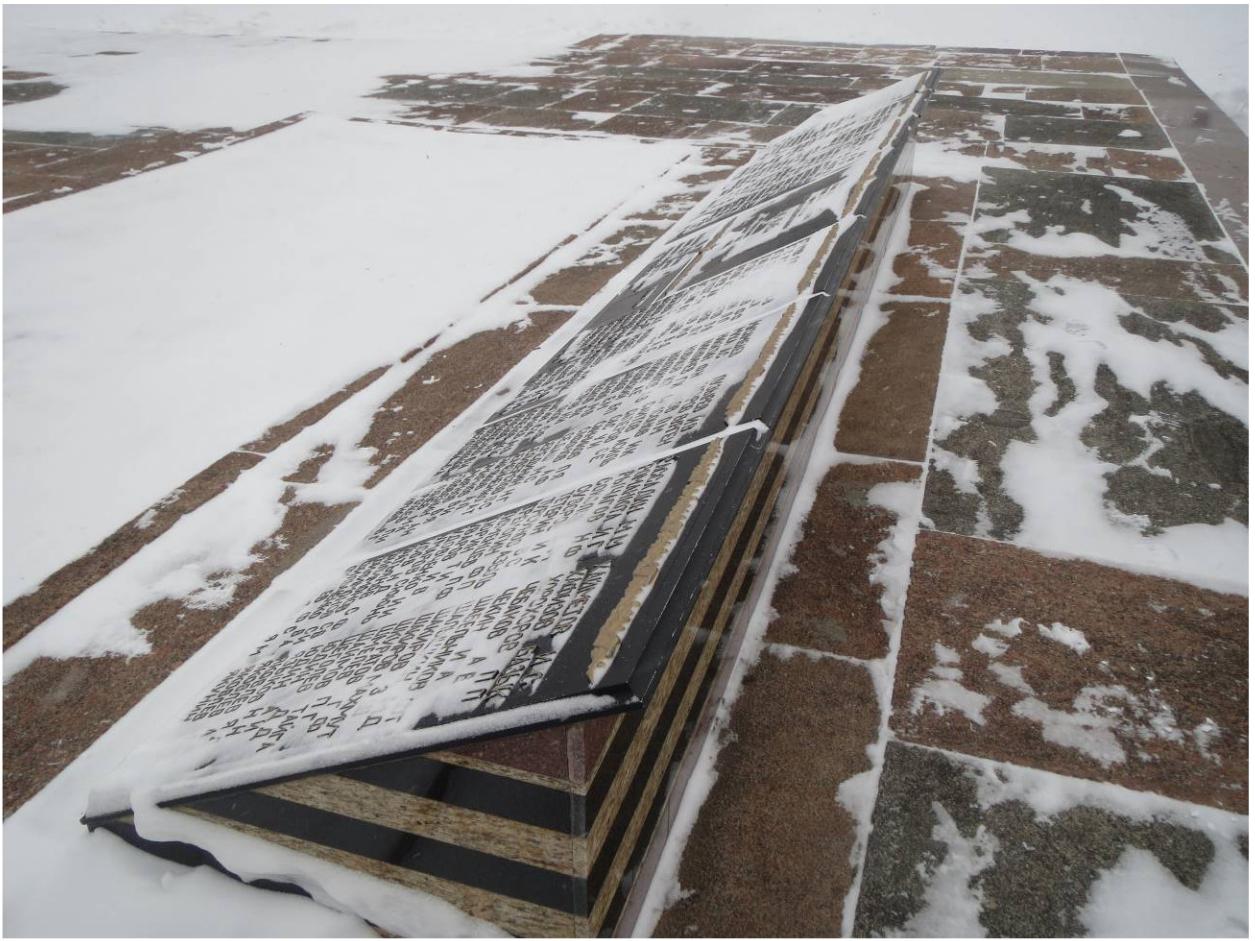
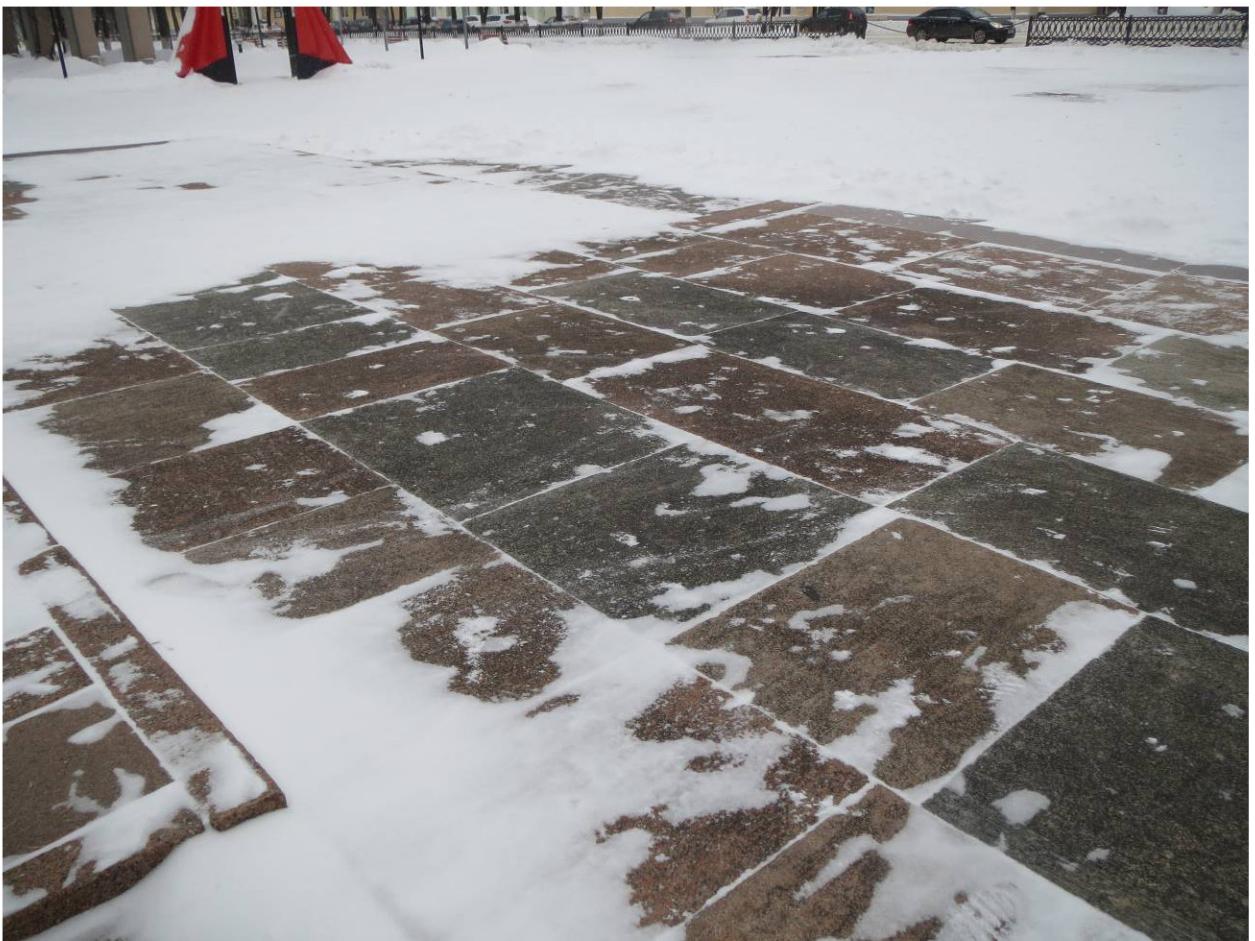
Основание Монумента Славы

- незначительный перепад высот между отдельными горизонтальными участками площадки основания;
- трещины и сколы в отдельных элементах покрытия основания площадки;
- дефекты ступеней основания, выраженные в отклонении проступей от горизонтальной плоскости, выход отдельных элементов покрытия ступеней из общей плоскости облицовки. Данный дефект обусловлен, вероятнее всего, разрушениями в основании ступеней.

Состояние покрытия основания Монумента Славы оценивается как работоспособное. Состояние ступеней основания оценивается как ограниченно-работоспособное и требует проведения мероприятий по усилению основания ступеней и перекладку облицовки.

Рекомендуется выполнение мероприятий по восстановлению ступеней основания, после производства работ по мощению площади. Количество и размеры

ступеней необходимо будет определить на основании высотных отметок, после проведения работ по мощению площади Победы.
