ООО «АльянсПроект»

**О ТЕХНИЧЕСКОМ СОСТОЯНИИ ПОКРЫТИЯ (облицовки)
3-х ОБЕЛИСКОВ**
расположенных по адресу: Владимирская область,
г. Ковров, площадь Победы
И ВОЗМОЖНОСТИ ИХ ДАЛЬНЕЙШЕЙ ЭКСПЛУАТАЦИИ

2019г.

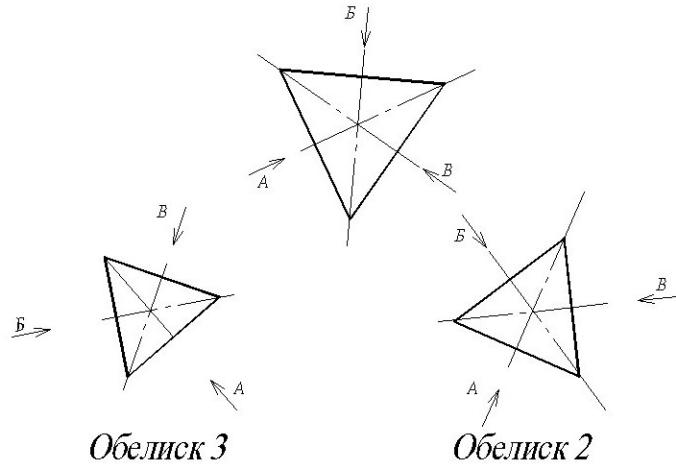
Схема расположения обелисков

1. Существующая суммарная площадь граней всех обелисков составляет около 225.5м².
2. Суммарная площадь аварийных участков всех обелисков - 2.0м².
3. Суммарная площадь участков облицовки, на которые следует обратить повышенное внимание во время ремонта, после окончания зимнего периода - 5.3м².
4. Площадь демонтажа кладочного раствора под плитами аварийных участков - 2.0м².
5. Площадь на которой отсутствуют плиты облицовки - 0.15м².
6. Стыки плит на гранях обелисков, рекомендуется заполнить затиркой Mastertile® 700 и затереть затирочной смесью Marei® Кегароху с подбором колера. Допускается замена данных материалов на аналогичные по характеристикам. Общая длина зачистки с последующей герметизацией швов составит около 270.0м/л.
